Elévation surélévation école 1:20

Travée rénovation école 1:20

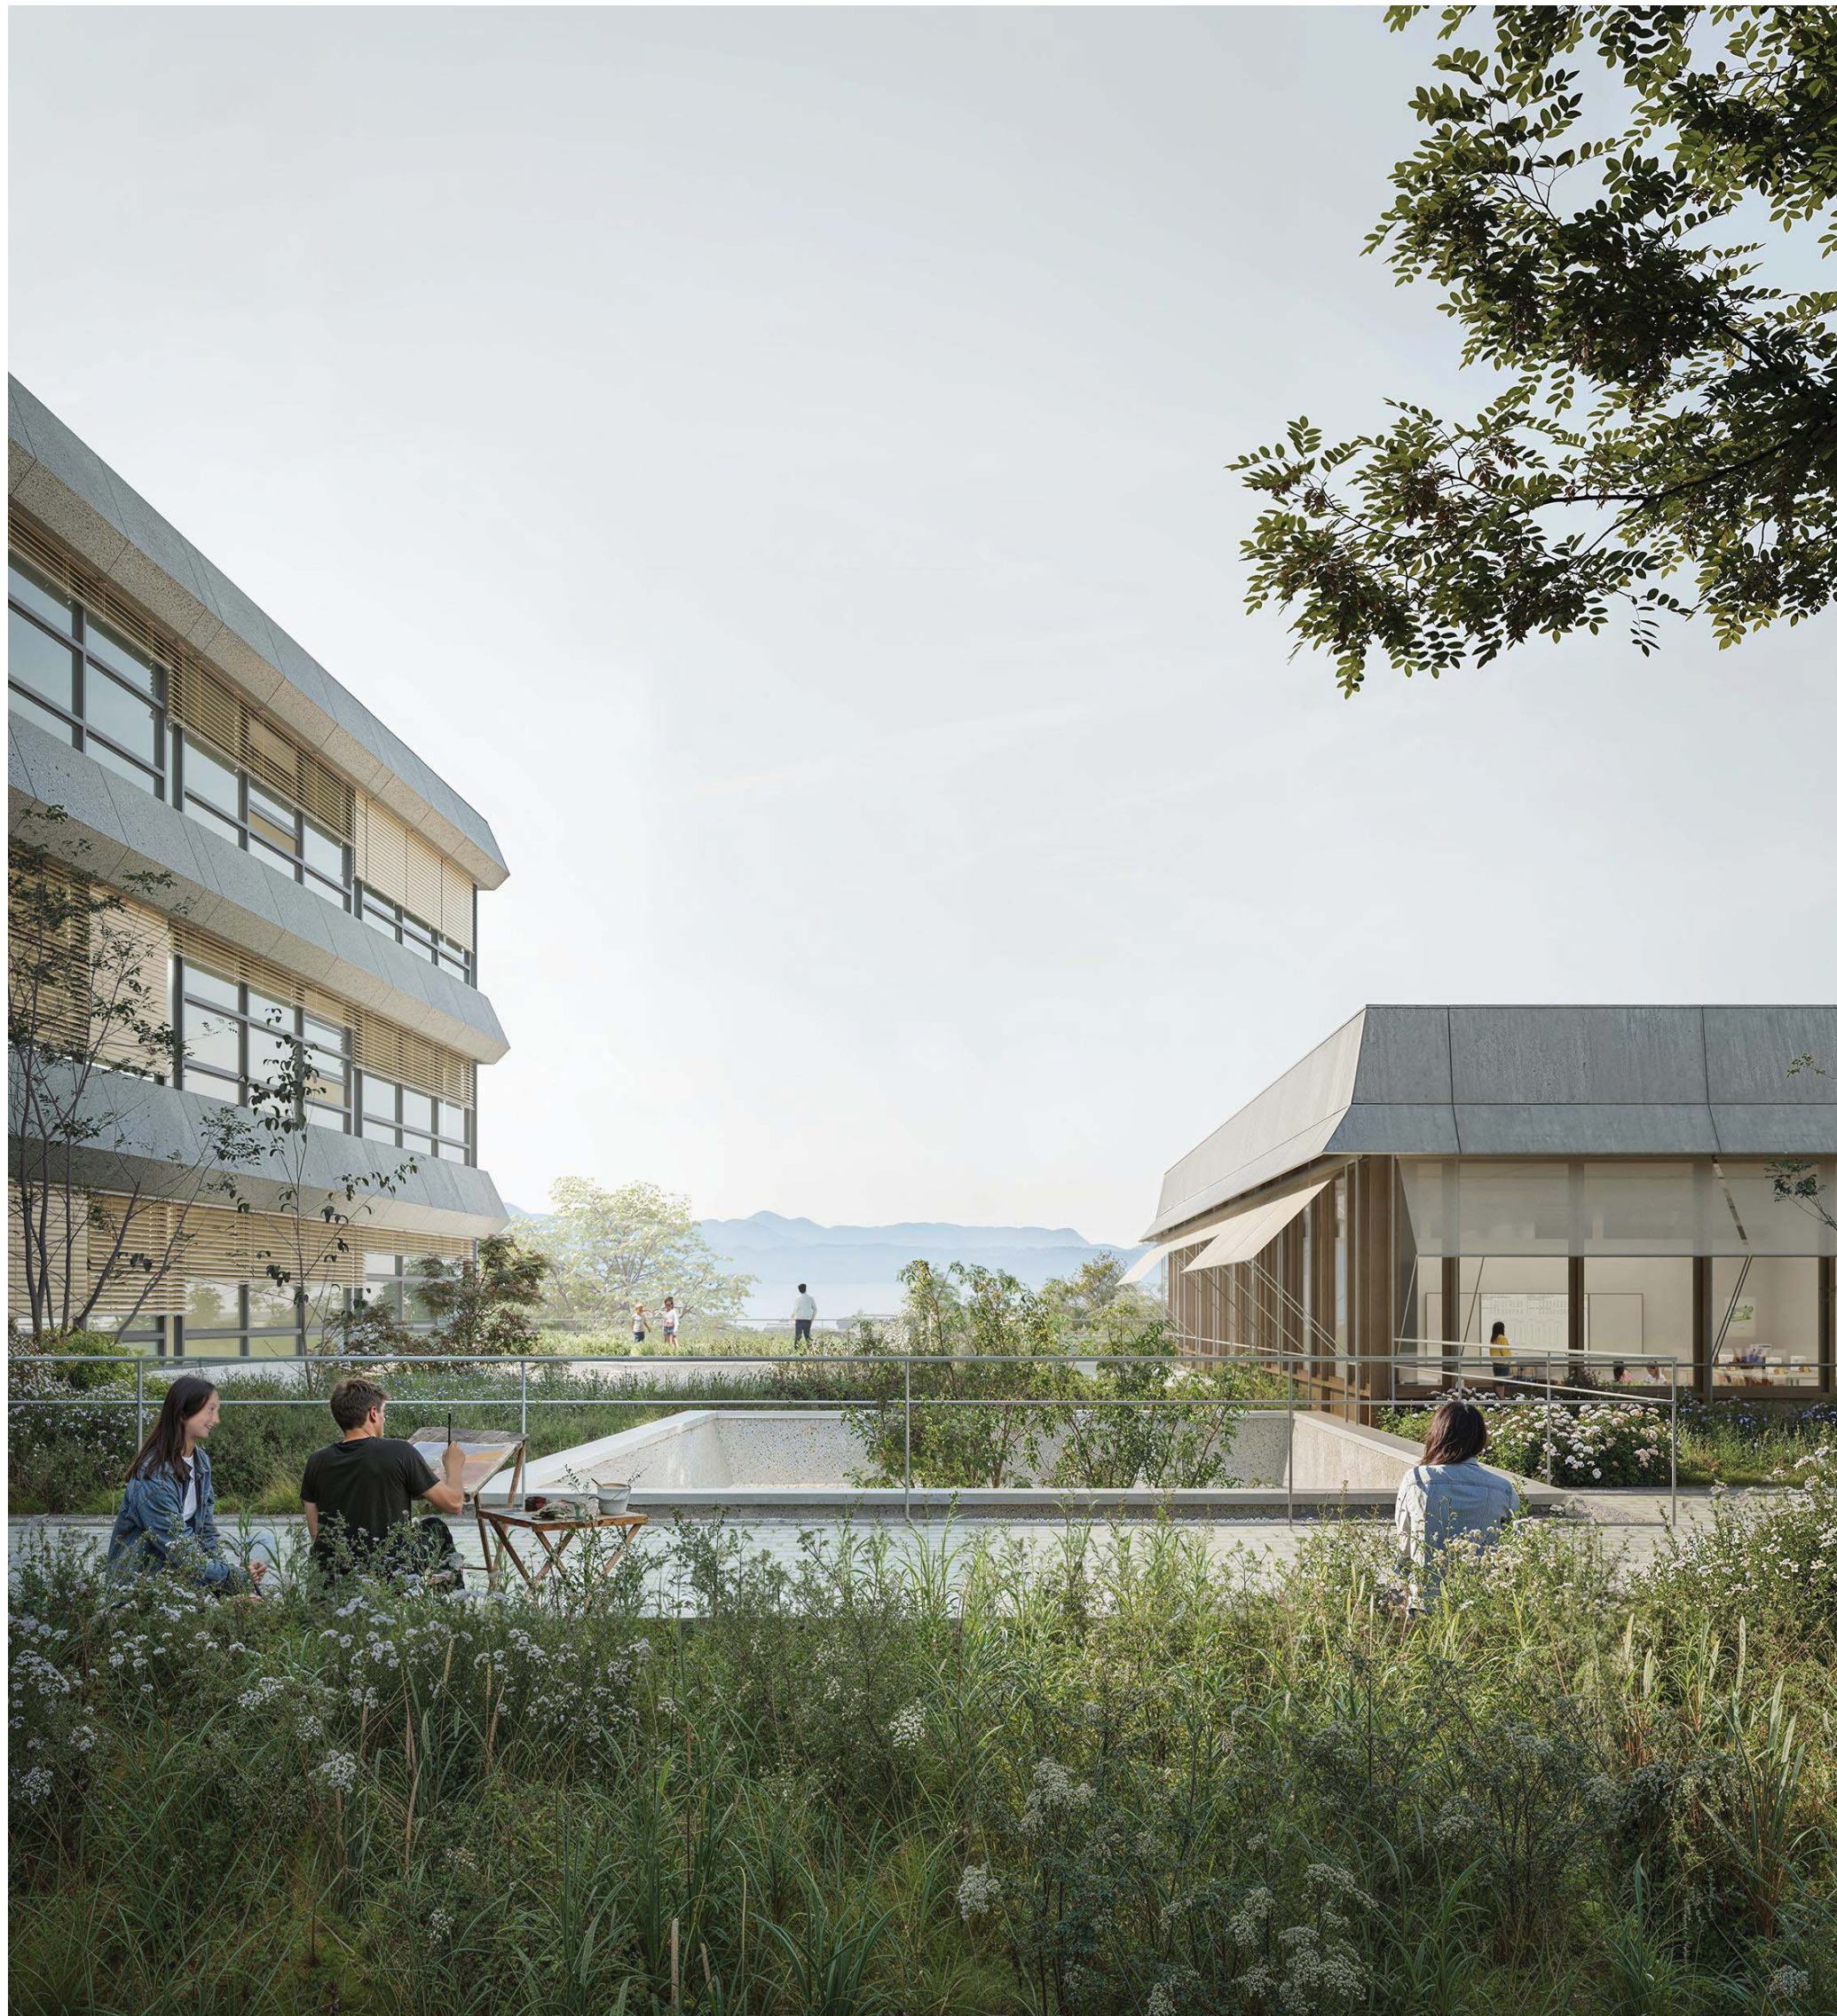
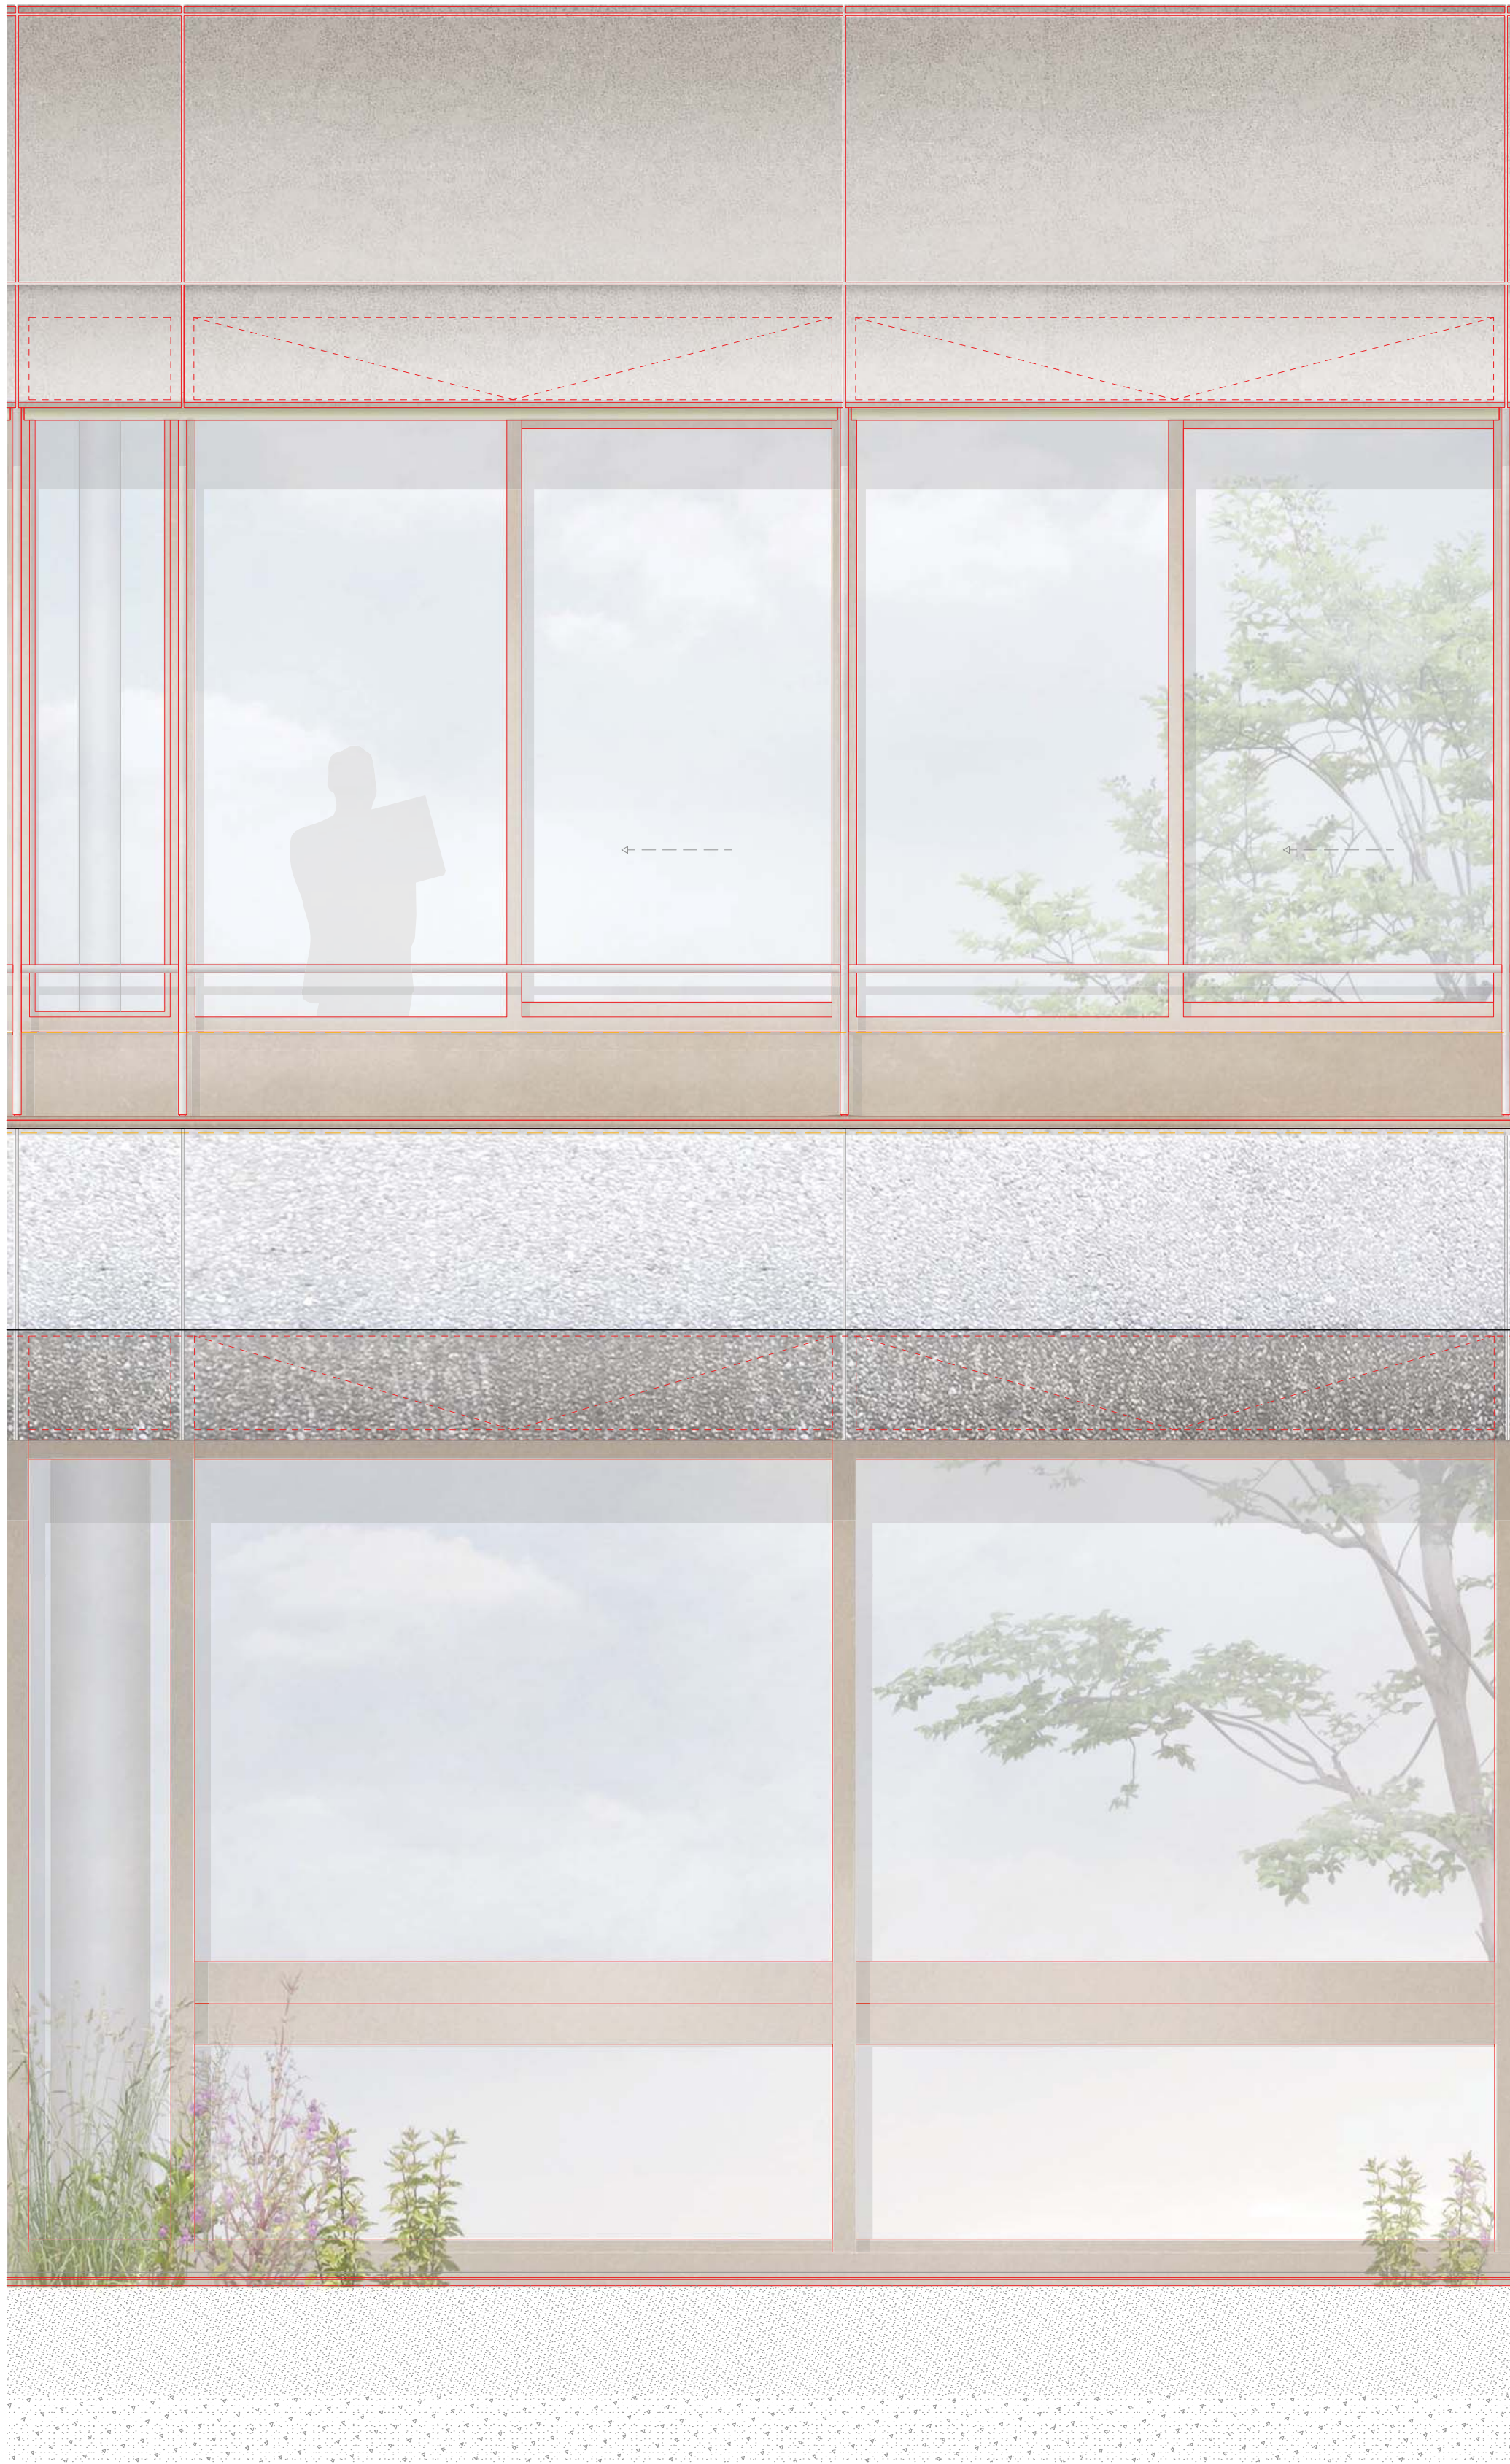
- A1 Toiture surélévation**  
Vegetalisation extensive  
Mante de separation filtrante  
Couche de drainage et isolation d'eau  
Mante absorbant anti-réflexion  
Ecran solaire bicoche soudée en place  
Isolation thermique en laine minérale en pente 10.032 W/mK  
Pare-vapeur bitumineux soudé en plein  
Dalle en béton, panneaux CTS  
Charpente métallique, poutres en acier IPE 300  
Branche CTS  
Faux plafond acoustique

- A2 Plafond surélévation**  
Plafond ventilé avec fibre  
Système suspension type Wages  
Sous-structure métallique
- A3 Châssis préfabriqué en bois**  
Panneaux en bois, finition extérieure couche en liège  
Panneau contreventement  
Isolation thermique en laine minérale (0.032 W/mK)  
Isolation thermique en bois  
Pare-vapeur  
Panneau contreventement

- A4 Protection auvent vitrage**  
Store en toile à projection  
Escalier Twilight  
Banc de toit  
Motorisation  
Belle construction intégrée  
Sous-structure métallique

- A5 Menuiseries extérieures**  
Système à double vitrage isolant  
Triple vitrage isolant (10.1 W/mK) (extra white)  
Finitions extérieures isolantes  
Isolant opaque multicouche, protection en tête perforée

- A6 Contre-vent surélévation**  
Acrotère en béton préfabriqué  
(structure profilée et chantrée)  
Joint lat. avec profilé en EPDM type Modform  
Joint lat. avec bande d'étanchéité à l'air et à l'eau  
Sécurité / ancrage alimique panneaux  
préfabriqués  
Bande d'étanchéité à l'air  
Isolation thermique linéaire en fibres de cellulose

(0.028 W/mK)  
Distribution de chauffage avec isolation en PO  
Panneau contreventement  
Isolation thermique en laine minérale (0.032 W/mK)  
Sous-structure en bois  
Panneau contreventement  
Panneau par. contreventement  
Double vitrage isolant avec panneaux bois-ciment  
Radiateurs de récupération  
Structure bois

- A7 Toiture végétalisée**  
Vegetalisation extensive  
Mante de separation filtrante  
Couche de drainage et isolation d'eau  
Mante absorbant anti-réflexion  
Ecran solaire bicoche soudée en place  
Isolation thermique en laine minérale (0.032 W/mK)  
Isolation thermique en EPS pressur (0.032 W/mK)  
Pare-vapeur bitumineux soudé en plein  
Couche d'isolation  
Dalle béton armé  
Vide de construction (passage réseaux CUSE et  
électrique)  
Profilé de suspension type Onoframe  
Faux plafond acoustique suspendu  
Isolation thermique en laine de roche avec voile blanc

- A8 Protection auvent extérieur**  
Support de stores sur châssis menuiserie  
Store à lamelles orientables réglées  
Couche de guidage type B  
Support coulisse individuelle  
Motorisation intégrée

- A9 Menuiseries extérieures centrale et supérieure**  
Châssis métallique avec fenêtre à guillotine système  
R&D  
Double vitrage isolant (10.1 W/mK)  
Menuiseries complètes de système de serrure  
guillotine par un système sur mesure (JC Services SA)  
Application de l'étanchéité à l'air et à l'eau par :

- joints de calage multi-voies  
- joints de joint en polyuréthane  
- joints en cartouche bi-matière
- A10 Menuiseries extérieures Partie basse**  
Châssis métallique avec vitrage fixe  
Double vitrage isolant de sécurité (10.1 W/mK)  
Application de l'étanchéité à l'air et à l'eau par :

- joints de calage multi-voies  
- joints de joint en polyuréthane  
- joints en cartouche bi-matière
- A11 Toiture**  
Radiateur en aluminium cloisé clipé  
Sous-structure métallique  
Bande et caisson d'étanchéité à l'eau  
Panneaux préfabriqués

- A12 Contre-vent étage bâtiment A**  
Panneau en béton préfabriqué ondulé et  
chantré  
Joint lat. avec profilé en EPDM type Modform  
Joint lat. avec bande d'étanchéité à l'air et à l'eau  
Sécurité / ancrage alimique panneaux  
préfabriqués  
Bande d'étanchéité à l'air  
Isolation thermique linéaire en fibres de cellulose

(0.028 W/mK)  
Panneau isolation thermique en laine minérale  
(0.032 W/mK)  
Distribution de chauffage avec isolation PO  
Châssis en aluminium existant  
Menuiserie pare-vapeur  
Panneau bois-ciment  
Radiateurs avec vannes thermostatiques

- A13 Raccord supérieur menuiseries extérieures**  
Joint souple entre panneaux préfabriqués et dalle  
béton armé  
Isolation thermique en laine minérale avec voile noir

(0.032 W/mK)  
Châssis support menuiseries existantes  
Sous-structure avec filasse métallique  
Bordure d'isolation et d'étanchéité à l'air  
Toile métallique peinte  
Clapet de ventilation  
Motorisation intégrée  
Isolation extérieure double guillotine  
Capotage aluminium cloisé

- A14 Dalle entre rez supérieur et R1**  
Sol en liège collé en place  
Sous-couche acoustique en liège  
Chape existante  
Dalle en béton armé  
Isolation thermique laine minérale avec voile noir

(0.032 W/mK)  
Joint lat. avec bande d'étanchéité à l'air et à l'eau  
Faux plafond suspendu en bois récupéré
- A15 Menuiseries extérieures**  
Raccord supérieur renforcé par une isolation  
thermique et un li d'étanchéité à l'air  
Menuiserie métallique avec vitrage fixe  
Double vitrage isolant de sécurité 10.1 W/mK  
Perçage aluminium cloisé sur nouveau système de  
cliper  
Application de l'étanchéité à l'air et à l'eau par :

- joints de calage multi-voies  
- joints de joint en polyuréthane  
- joints en cartouche bi-matière
- A16 Toiture inversé patio Rez supérieur**  
Dalle préfabriquée  
Isolation inversée thermique en EPS PUR (0.027 W/mK)  
Ecran solaire bicoche soudée  
Dalle béton armé - fibre de bois type Thies Tia

- A17 Pied de façade**  
Support de stores sur châssis menuiserie  
Store à lamelles orientables réglées  
Couche de guidage type B  
Support coulisse individuelle  
Motorisation intégrée
